Nettoyage de l'extrudeur

La seule opération de maintenance que nous ayons eu à faire sur cette imprimante est le nettoyage de la poulie de l'extrudeur.

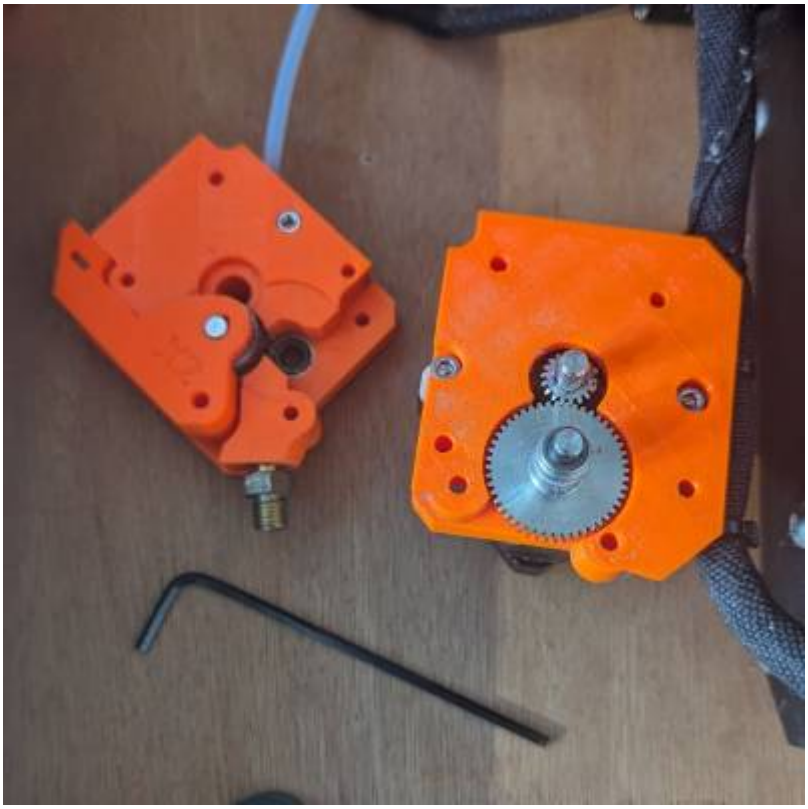
L'imprimante fait entendre un léger cliquetis, la bobine a du mal a être entraînée, voire n'avance carrément pas. Le problème provient probablement de l'encrassement de la roue dentée qui entraîne le filament dans l'extrudeur.

Certaines bobines achetées, notemment du machine 3D, étaient mal enroulése, ce qui provoque blocage au niveau du filament. Dans ce cas, la roue dentée de l'extrudeur râpe le filament et fini par l'encrasser.

L'opération, assez simple est documentée sur le site d'aide de Prusa : Comment accéder à la poulie de l'extrudeur et la nettoyer (MINI/MINI+)
